# Incendio del Edificio Avianca:

hallazgos y lecciones aprendidas tras 50 años de una emblemática tragedia

Óscar  
Mauricio  
Barajas Pinzón  
**Ingeniero  
mecánico**

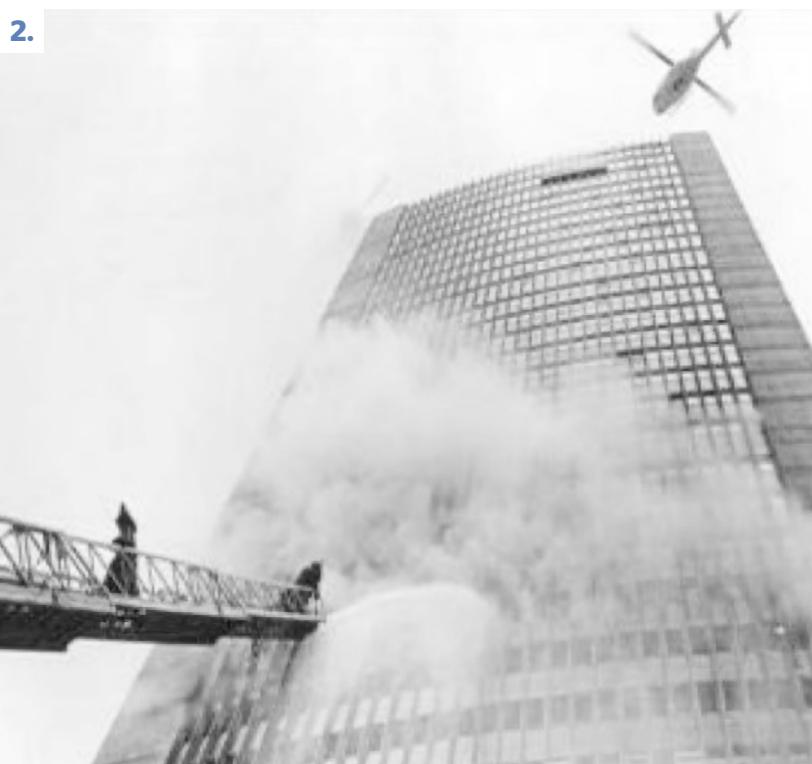
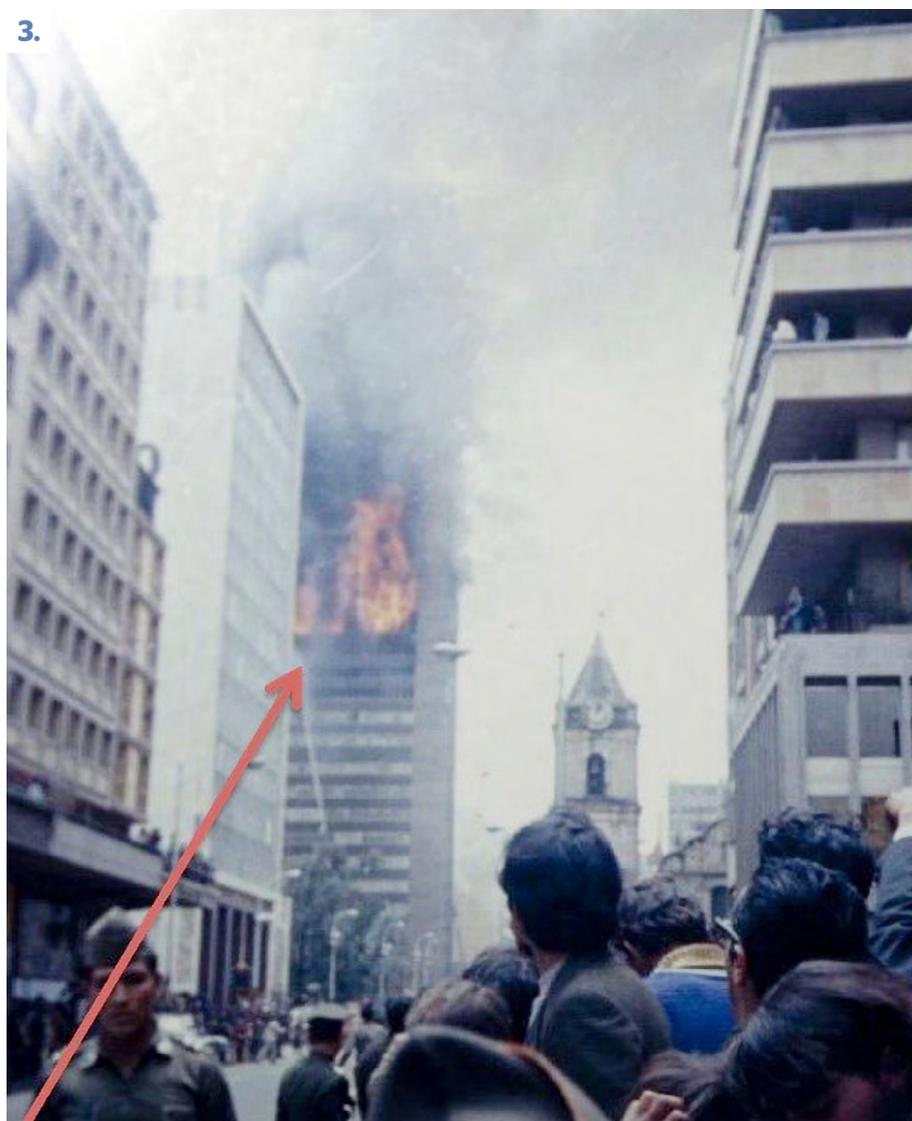
1 y 3. **Máximo alcance** de los chorros de agua. *Fuente: Ladino (2015)*

2. **Operaciones** de respuesta a emergencias. *Fuente: Ladino (2015)*

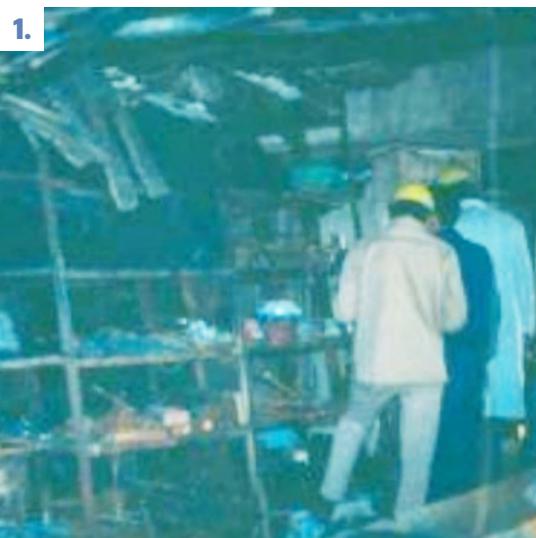
1. Inspección del piso origen del incendio. Fuente: Uribe Escamilla (1974)

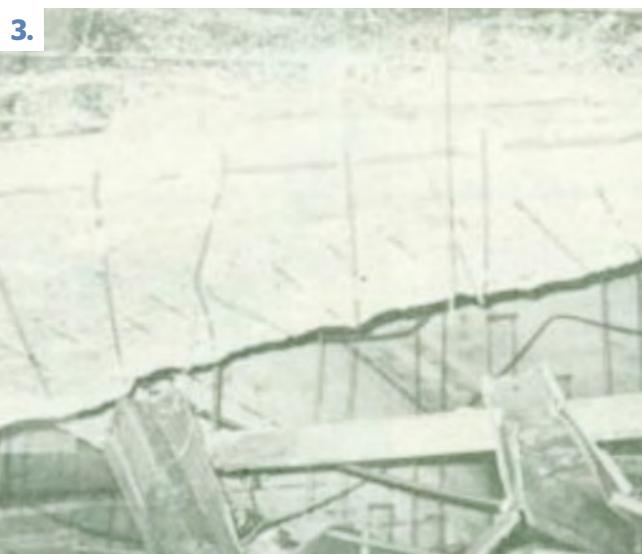
3. Material de entretecho afectado por el fuego. Fuente: Uribe Escamilla (1974)
