# Incendio del Edificio Avianca:

hallazgos y lecciones aprendidas tras 50 años de una emblemática tragedia

Óscar  
Mauricio  
Barajas Pinzón  
**Ingeniero  
mecánico**

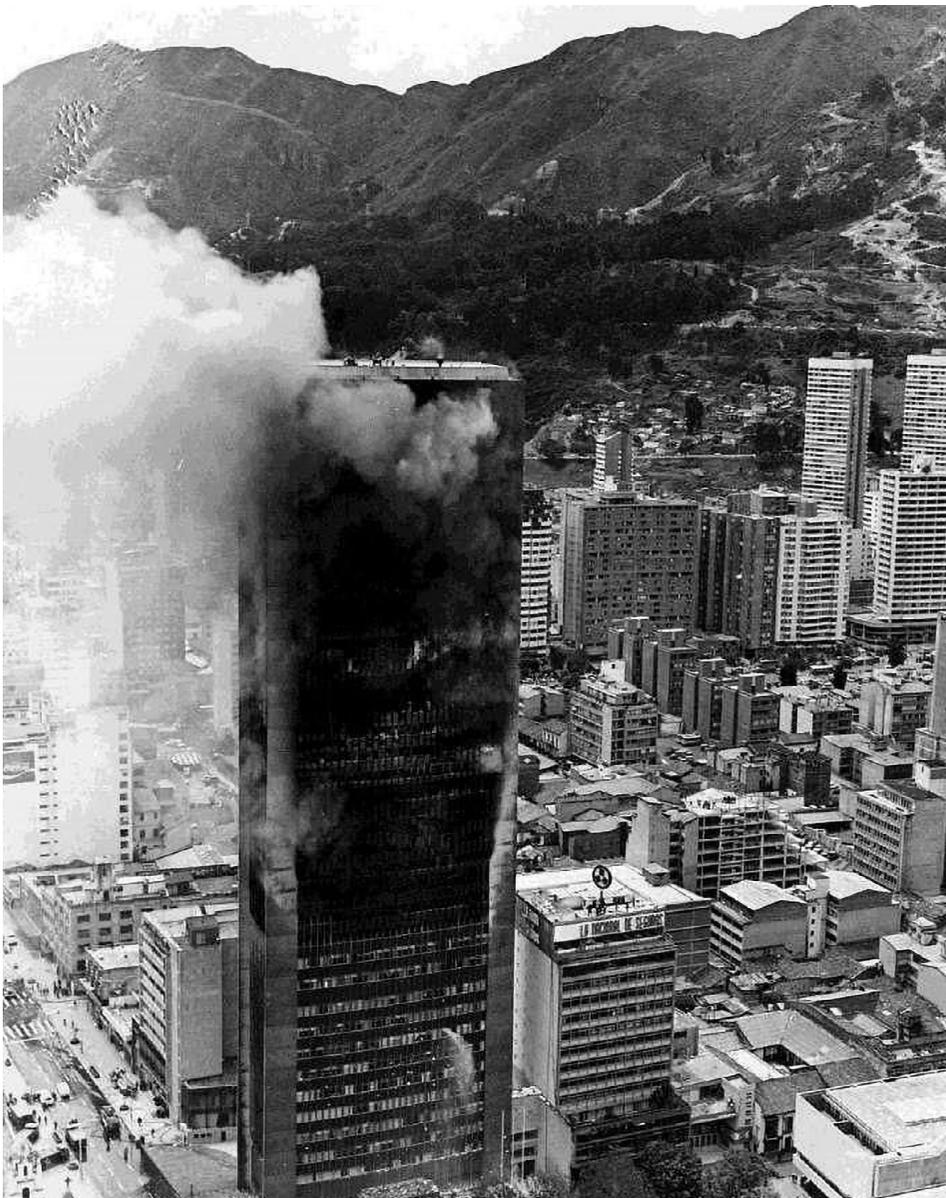
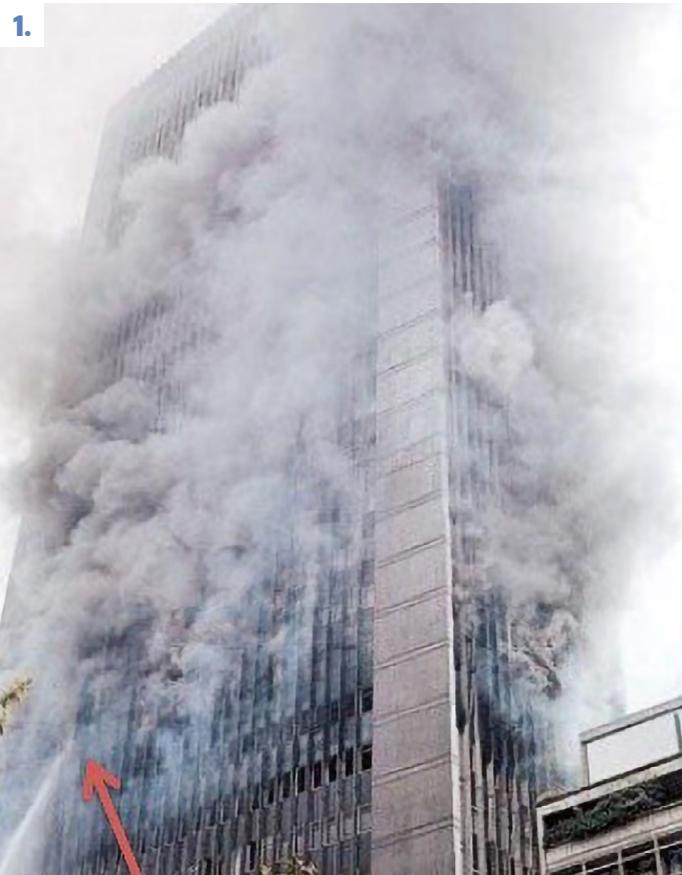
El incendio se propagó hacia los pisos superiores porque las llamas entraron en contacto con las paredes exteriores de la edificación y no por las escaleras, elevadores y ductos de aire como lo sostiene la investigación conducida por Elstner y Wiss Janney Elstner Associates (1974). Así mismo, se evidenció que la edificación estaba esencialmente destinada a actividades de oficina lo que constituyó la principal carga de fuego: mueblería en madera, cortinas, alfombras, materiales de entre techo, papel, cartón y plásticos.

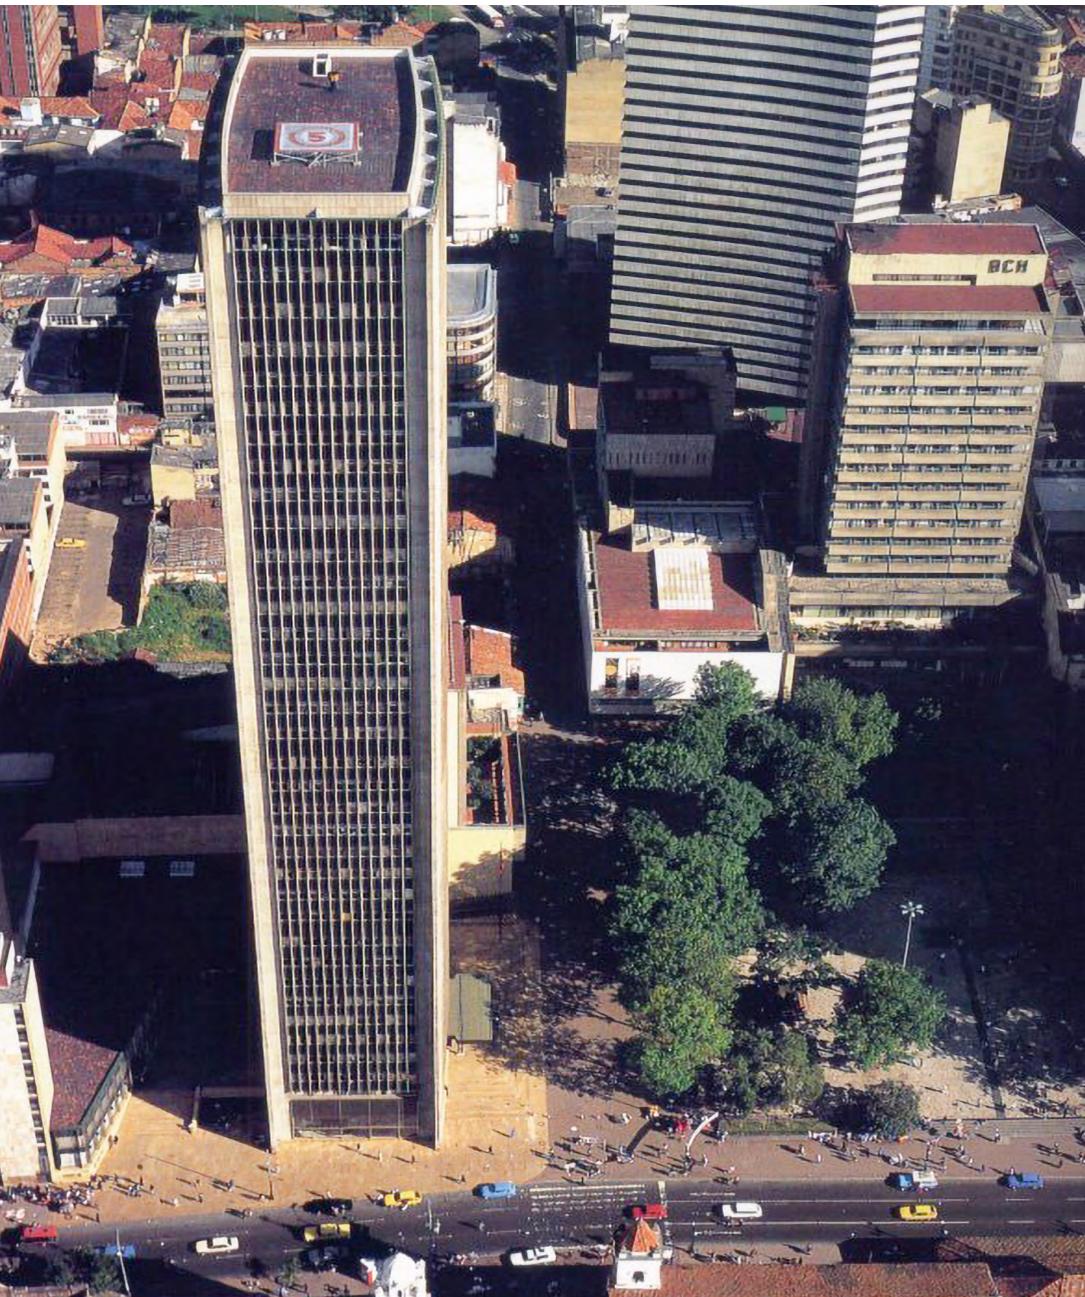
Tras la tragedia y las labores de reconstrucción, el Edificio Avianca fue reinaugurado y hasta el día de hoy la estructura está en funcionamiento. **Fuente:** Historia Policía Nacional de Colombia Blogspot.
